## **POROČILO**

**O PREGLEDU IN STATIČNA PRESOJA ARMIRANOBETONSEK KONSTRUKCIJE  
TELOVADNICE IN GARDEROBNEGA DELA, KI STA V SKLOPU OSNOVNE ŠOLE  
GORNJA RADGONA**

Objekt: OŠ Gornja Radgona, telovadnica in garderobe

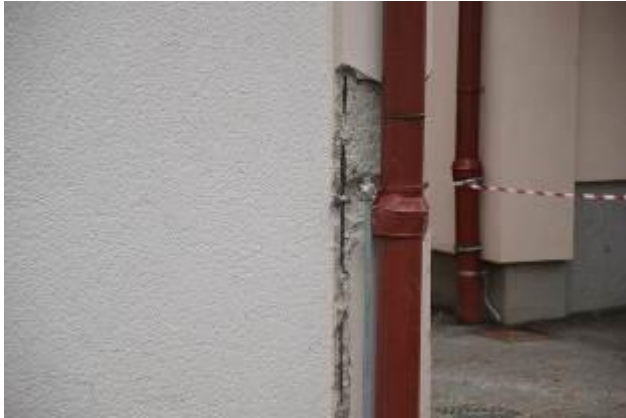
Pogled na sondo 1 ↑  
(vidno šibko armiranje)

1.linija stebra na S strani gledano od Z-spodaj	2,64/2,66	5,14/2,95	3,48	2 x fi 16 4,0	2xfi 16+1xfi 10 4,81	fi8/25 cm 5,0	zadošča
1.linija stebra na S strani gledano od Z-sredina (sonda S 1)	minimalno	minimalno	minimalno	2 x fi 16 4,0	2xfi 16+1xfi 10 4,81	fi8/25 cm 5,0	zadošča

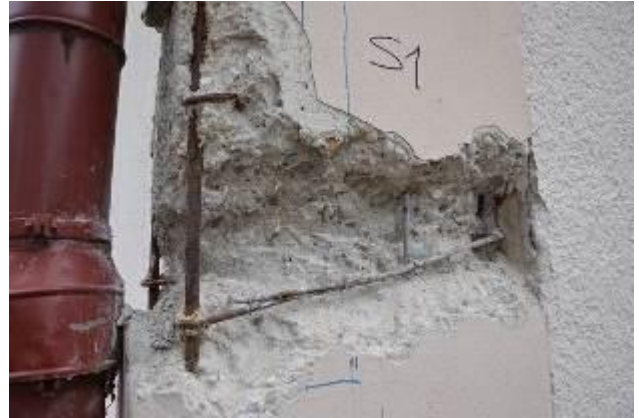
Pogled na sondo 1 ↑  
(vidno šibko armiranje)

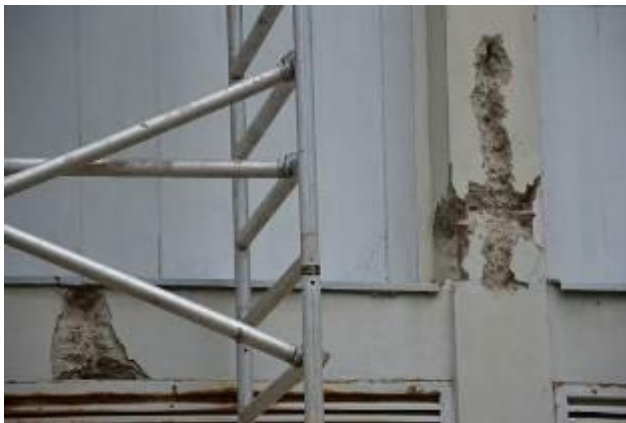
Pogled na sondo 2 ↑  
(vidno šibko armiranje)

2.linija stebra na S strani gledano od Z-sredina (sonda S 2)	minimalno	minimalno	minimalno	2 x fi 20  6,28	2xfi 20+1xfi 10  7,07	fi8/25 cm  5,0	zadošča

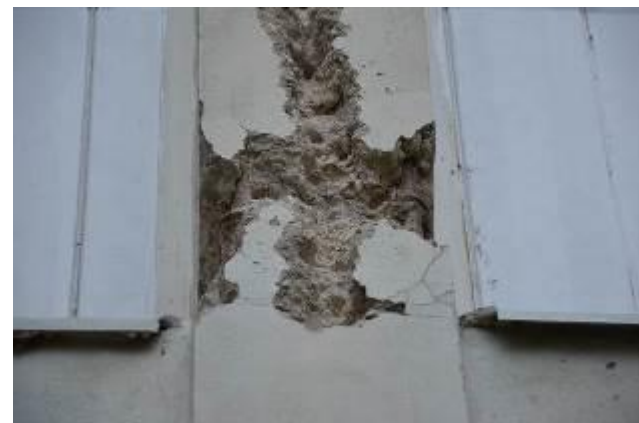
Pogled na sondo 2 ↑  
(vidno šibko armiranje)

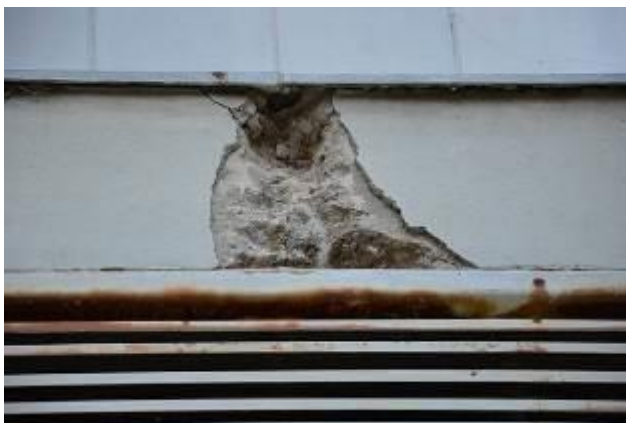
Pogled na sondo 3 ↑  
(vidno šibko armiranje)

- 5.8 Gredna konstrukcija na severni strani v sredini (sonde 3 ni bilo možno izvesti v celoti, zaradi možne destrukcije) dim. cca 50x30 cm sicer predvidevamo da v osnovi še komaj zadošča za statično obtežbo. Pričakujemo primanjkljaj osnovne in stremenske armature v smislu seizmične obtežbe. Na meji sprejemljivosti.

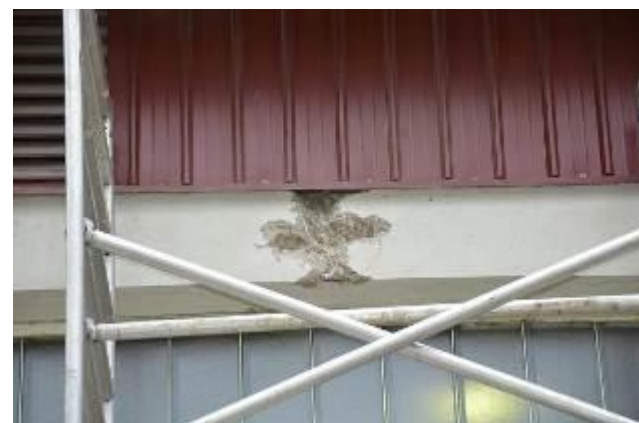
Pogled na sondo 3a ↑  
(vidno šibko armiranje)

- 5.9 Gredna konstrukcija na severni strani zgoraj (sonde 3a ni bilo možno izvesti v celoti, zaradi možne destrukcije) dim. cca 50x45 cm sicer predvidevamo da v osnovi še komaj zadošča za statično obtežbo. Pričakujemo primanjkljaj osnovne in stremenske armature v smislu seizmične obtežbe. Na meji sprejemljivosti.
- 5.10 rečna greda v sredini aneksa v drugi liniji stebrov gledano od Z v stropu nad pritličjem (sonda S6 in S9) dim. 30x40 cm v vseh pogledih zadošča.
- 5.11 Prečna greda v sredini aneksa v drugi liniji stebrov gledano od Z v stropu nad etažo v sklopu super stropa (sonda S11) dim. 30x25 cm v primeru obtežbe s soho vmesne lege strešine predvidoma ne zadošča niti v statičnem niti dinamičnem pogledu. Pričakovati je pomanjkanje armature A1 in A2 ter stremenske armature Ast.

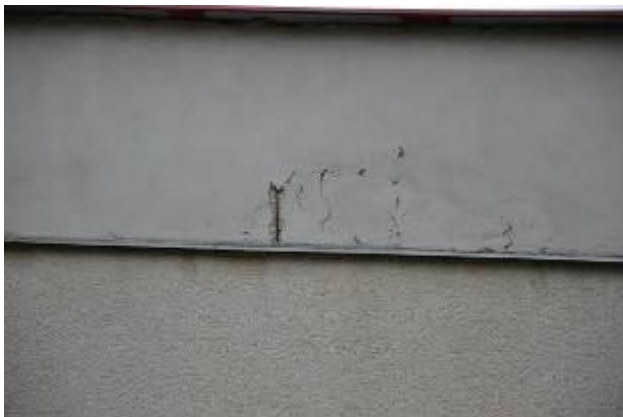
Detajl poškodbe na gredi na V fasadi ↑

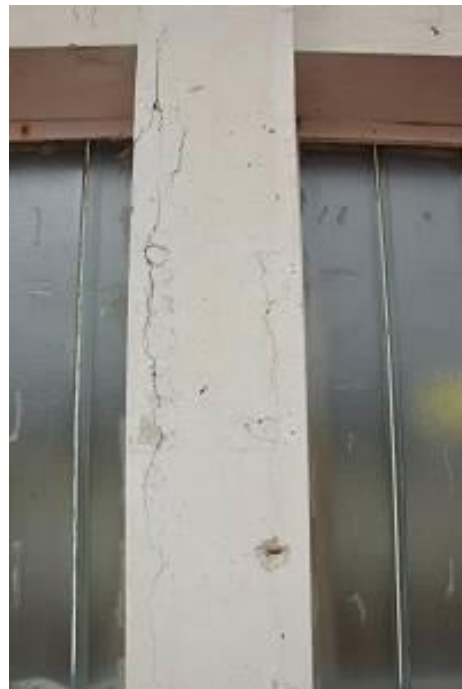
Detajl poškodbe stebra na J fasadi telovadnice ↑

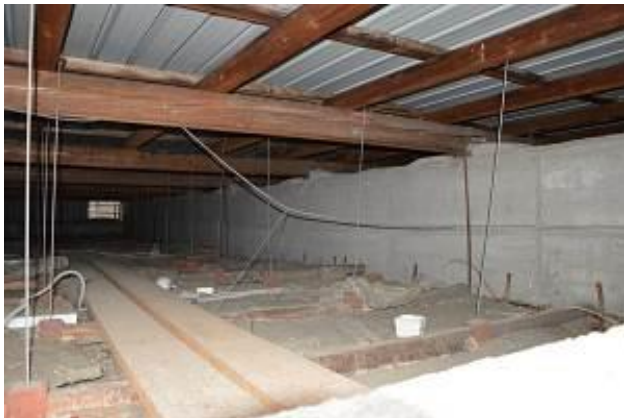
Notranjost strešne konstrukcije telovadnice ↑  
(vešala obremenjujejo tudi špirovce)

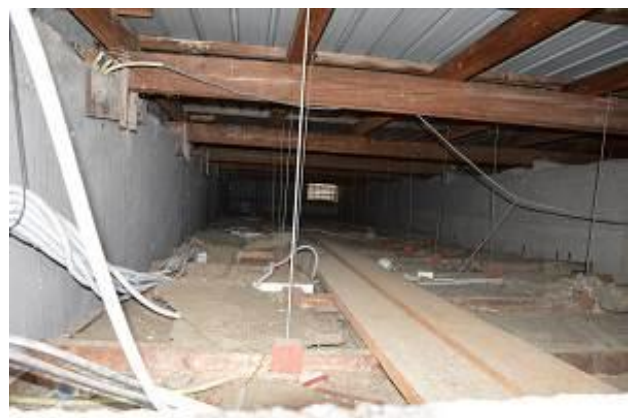
Notranjost strešne konstrukcije telovadnice ↑  
(vešala obremenjujejo tudi špirovce)-**nevarni dostopi popravil luči !!**  
→**TERMOIZOLACIJA LE 7 CM NEUSTREZNO IN POTRATNO**  
→**NEUSTREZNO ZA ENERGETSKO CONO !**

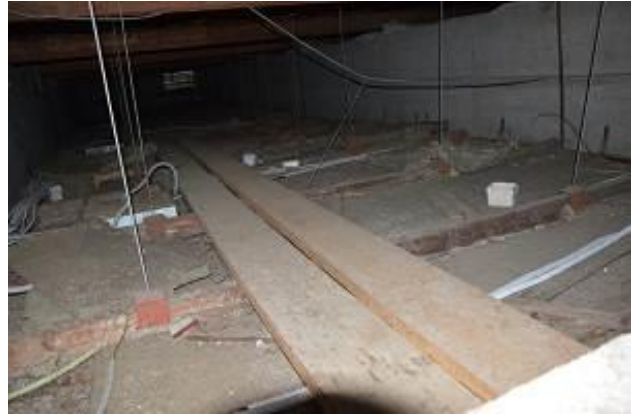
Notranjost strešne konstrukcije telovadnice ↑  
(vidna vešala spodnje konstrukcije/obloge ter termoizolacija le 7 cm)

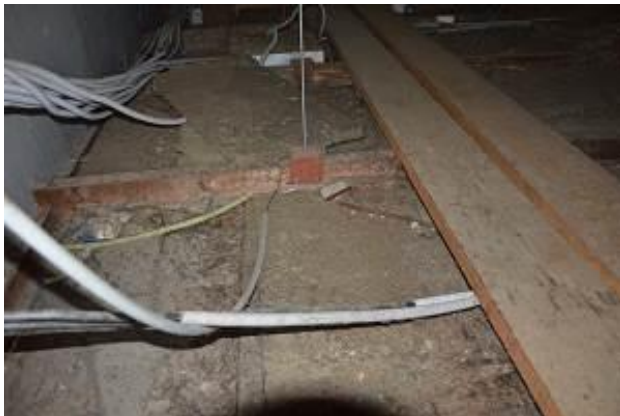
Notranjost strešne konstrukcije telovadnice ↑  
(vidna vešala spodnje konstrukcije/obloge ter termoizolacija le 7 cm)

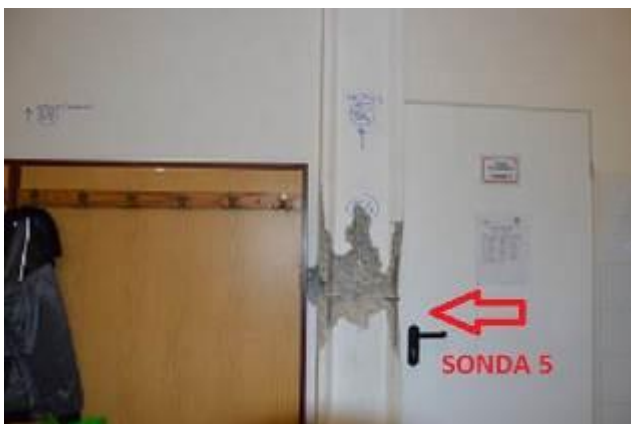
Sonda 5 vmesnega stebra telovadnice v pritličju ↑

2.linija stebra vmesni gledano od Z-spodaj	minimalno	minimalno	minimalno	2 x fi 18  5,09	2xfi 18+1xfi 10  5,88	fi8/25 cm  5,0	zadošča
2.linija stebra vmesni gledano od Z-sredina, sonda S 5 in S 12	minimalno	minimalno	minimalno	2 x fi 18  5,09	2xfi 18+1xfi 10  5,88	fi8/25 cm  5,0	zadošča

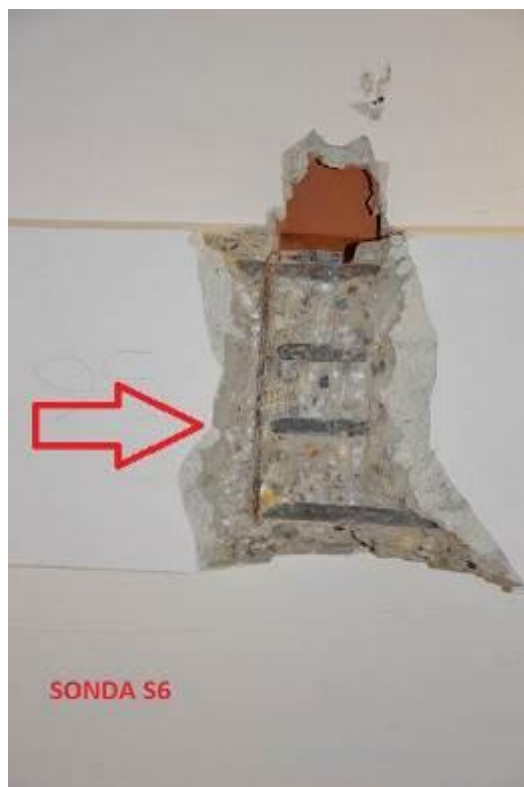
Sonda 6 gredni nosilec aneksa/strop pritličja ↑

Prečna greda v sredini aneksa nad pritličjem dim. Cca 30x40 cm v območju super stropa v 2. liniji stebrov gledano iz Z smeri; sonda S6 in S9	7,69/8,18	minimalno	3,93	4x fi16  8,04 cm2	Vsaj 4,0 cm2	Fi 8/25 cm  Vsaj 5,0 cm2/m1	Zadošča

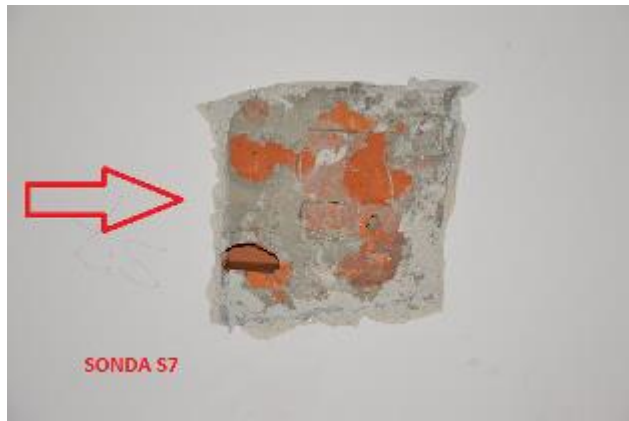
Sonda 7 dokazilo rebričastega super stropa 20+5 cm ↑  
(med prvo in drugo linijo stebrov gledano iz Z smeri)  
(strop nad pritličjem)

Pri sondi S7 stropa nad pritličjem aneksa in sondi S11 v stropu nad etažo je ugotovljena izvedba super stropa 20+5 cm. Armiranje ni poznano. Glede na videno, smatramo, da ustrezajo osnovnim statičnim pogojem statične nosilnosti z eventualnimi manjki pri seizmični obremenitvi.

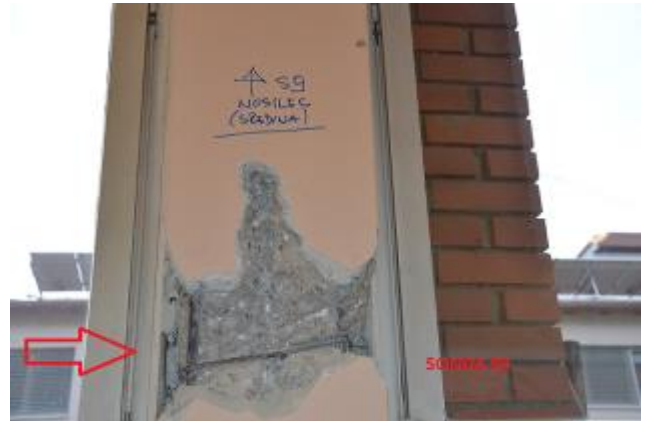
Sonda 8 steber aneksa v pritličju/J fasada ↑  
(druga linija stebrov gledano iz Z smeri)

2.linija stebra 30x30 na južni strani/aneks gledano od Z-spodaj	minimalno	minimalno	minimalno	2 x fi 16  4,02	2xfi 16  4,02	fi6/25 cm  1,42	zadošča
2.linija stebra 30x30 na južni strani/aneks gledano od Z-sredina, sonda S 8 in S 10	minimalno	minimalno	minimalno	2 x fi 16  4,02	2xfi 16  4,02	fi6/25 cm  1,42	zadošča

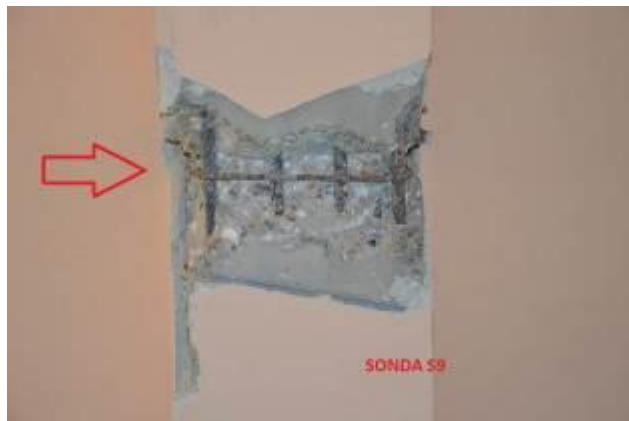
Sonda 9 gredni nosilec v stropu nad pritličjem ↑  
(druga linija stebrov gledano iz Z smeri)  
(strop nad pritličjem)

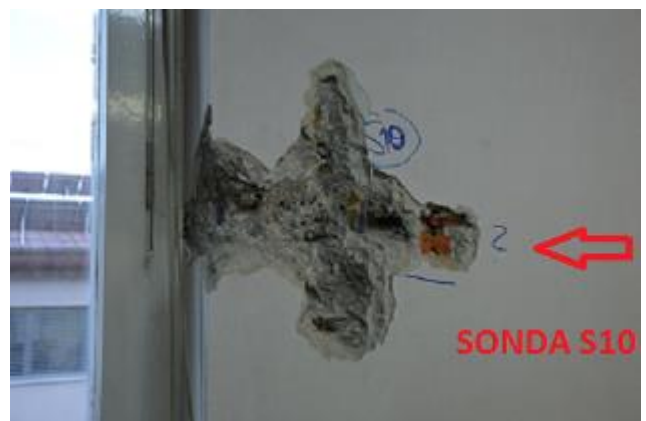
Sonda S10 steber/greda aneksa v etaži ↑  
(druga linija stebrov gledano iz Z smeri)

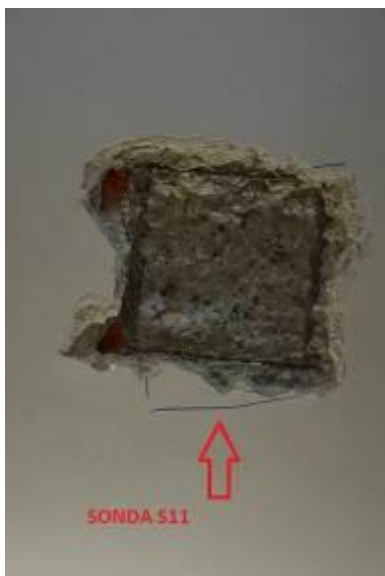
Sonda S11 gredni nosilec v stropu aneksa nad etažo ↑  
(druga linija stebrov gledano iz Z smeri)

Prečna greda v sredini aneksa nad etažo dim. Cca 30x25 cm v območju super stropa v 2. liniji stebrov gledano iz Z smeri; sonda S11	8,37/15,70	minimalno	12,74	2x fi16 4,02 cm <sup>2</sup>	Vsaj 4,0 cm <sup>2</sup>	Fi 8/25 cm Vsaj 5,0 cm <sup>2</sup> /m <sup>1</sup>	V primeru dodane strešne obremenitve (sohe vmesne lege) ne zadošča za statično in dinamično obtežbo; <b>nezadostitev pogojev</b>
--	------------	-----------	-------	---------------------------------	--------------------------	--	---

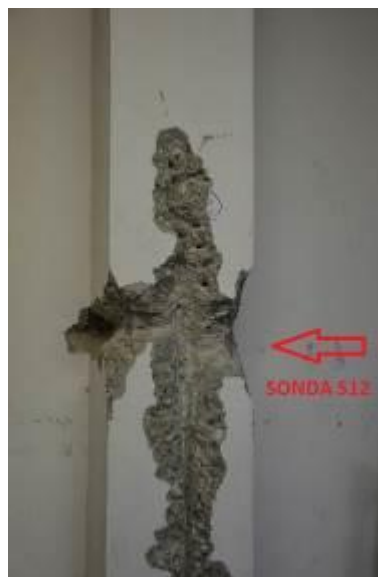
Sonda S12 steber telovadnice/aneksa v etaži ↑  
(druga linija stebrov gledano iz Z smeri)
