OBČINA GORNJA RADGONA ŽUPAN

Gornja Radgona, februar 2021

REKONSTRUKCIJA KOMUNALNE ČISTILNE NAPRAVE GORNJA RADGONA

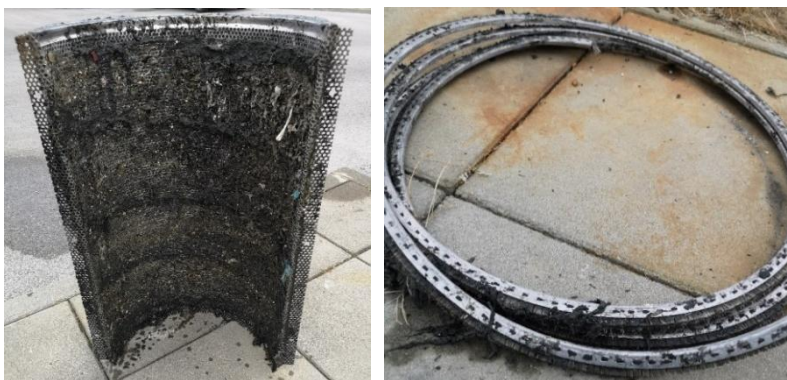
V letih upravljanja smo spoznavali lastnosti odpadnih vod v naši občini in posledično tudi življenjske navade, ki jih imajo občani do tega področja. Istočasno pa smo spremljali tudi delovanje čistilne naprave in kakovost čiščenja. V letu 2017 smo pričeli redno sprejemati greznične gošče preostalega dela občine, ki ni vključen v kanalizacijski sistem. Vse sprejete odpadne vode iz kanalizacijskega sistema in sprejete greznične gošče smo uspešno prečistili. V zadnjih letih smo se soočali z velikimi težavami na mehanskem delu čiščenja čistilne naprave. Ugotovili smo, da uporabniki stranišča vse bolj uporabljajo kot koš za smeti. Tako v školjki vse pre pogosto končajo vlažilni in čistilni robčki, vata, palčke za ušesa, vložki in tamponi, olja in maščobe, kontaktne leče, kondomi, ostanki hrane, zdravila, obliži, cigaretne ogorki ipd. Ti predmeti ne sodijo v straniščno školjko, temveč med odpadke. V straniščno školjko sodijo samo človeški iztrebki in izločki ter toaletni papir. Kljub nenehnemu opozarjanju in osveščanju občanov se problematika na tem področju ni izboljšala. Takšno neodgovorno početje povzroča velike težave na celotnem kanalizacijskem sistemu (zamašitve hišnih napeljav, kanalizacijskih cevi, okvare črpalk in drugih naprav, potrebnih za nemoteno delovanje kanalizacijskega sistema) kot tudi veliko škodo na sami čistilni napravi. Tehnologija, ki je bila izbrana pri projektiranju čistilne naprave ni bila predvidena za čiščenje odpadnih voda s takšno vsebino, saj nihče niti slutil ni, da bo uporaba vlažilnih in čistilnih robčkov, ki končajo v straniščni školjki in povzročajo največ težav, tako enormno narasla. Soočali smo se z velikimi problemi na mehanskem čiščenju. Fine grablje, ki skrbijo za mehansko odstranjevanje predmetov, so se pogoste mašile, kar je privedlo do prekomerne obrabe ščetk, pogona in ostalih delov naprave.

Slika: Zamašena sita in obrabljene ščetke

Stroški vzdrževanja so skokovito narasli, zato je bilo nujno potrebno pristopiti k rekonstrukciji tega dela čistilne naprave s tehnologijo, ki bo kos tem težavam. Celoten projekt rekonstrukcije je Občina Gornja Radgona zaupala podjetju Komunala Radgona d.o.o., ki je v sodelovanju z podizvajalci, v mesecu decembru 2020 montiralo nove grobe grablje in v mesecu januarju 2021 še nove fine grablje.

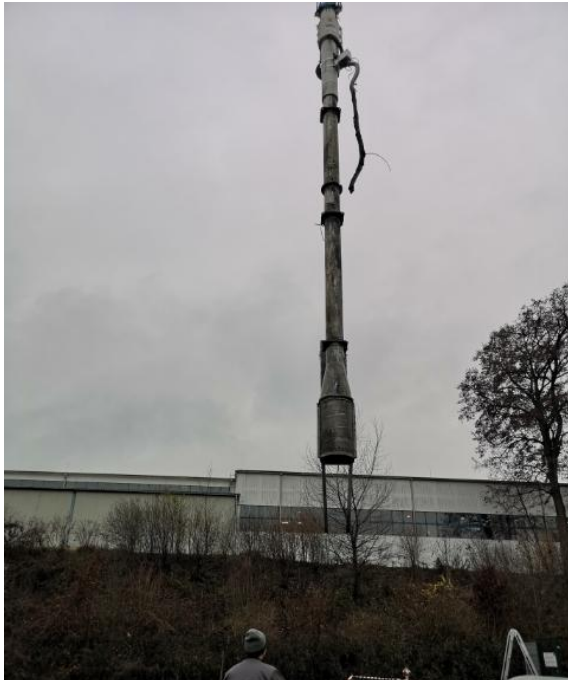
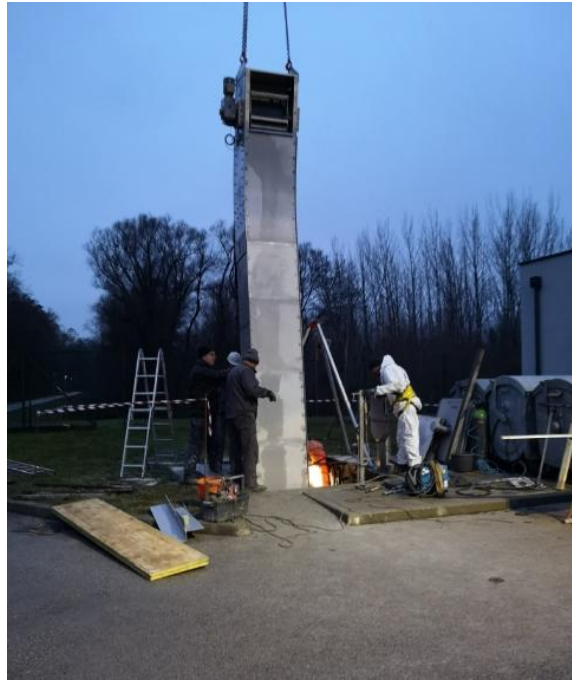
Slika: Demontaža starih in montaža novih grabelj

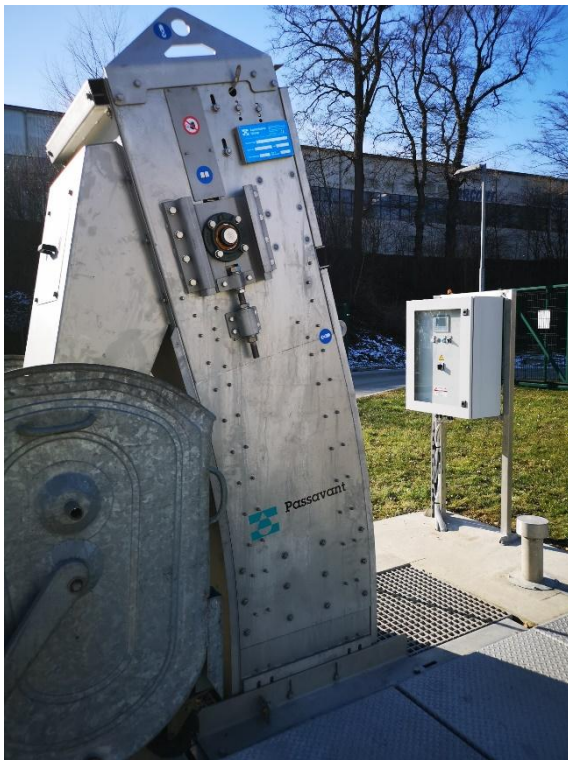
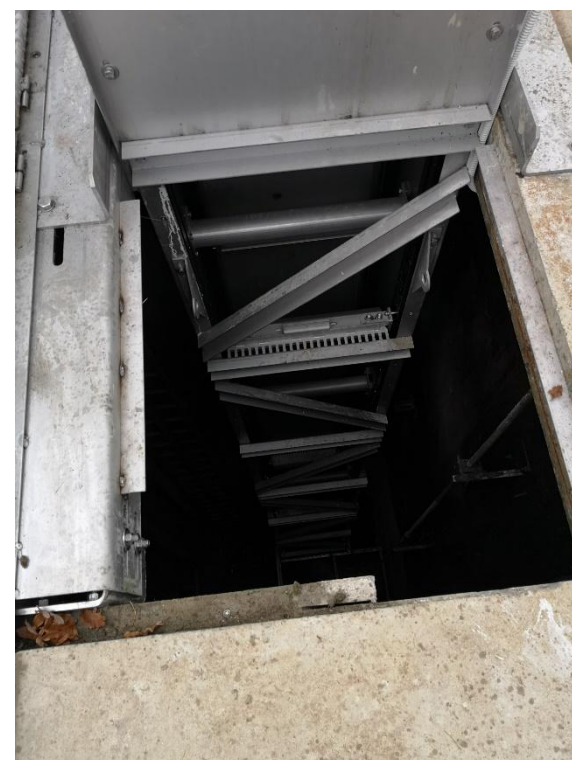
Avtomatske vertikalne grobe grablje verižnega pogona so v celoti iz nerjavečega jekla. Delujejo tako, da se večji kosi ujamejo na rešetko z odprtini 15 milimetrov. Le te glavniki postrgajo in jih preko verižnega brezkončnega transporterja odvedejo 10 metrov višje do izmeta ograbkov. Gre za rešitev, ki ni občutljiva na mašenje.

Slika: Nove grobe grablje med obratovanjem

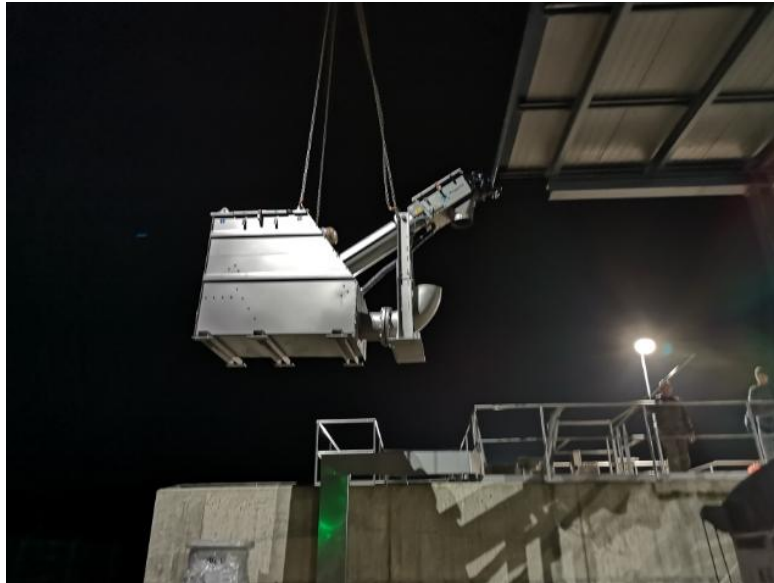
Nove fine grablje so postavljene na novo lokacijo na ploščad pred biološkim delom čiščenja. Gre za rotacijske fine grablje poševnega izmeta.

Slika: Montaža novih finih gabelj

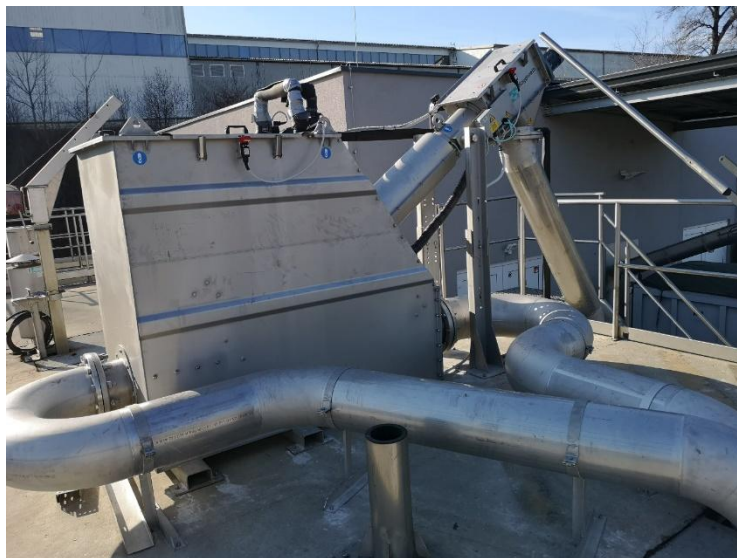
Fine grablje prepuščajo snovi manjše od treh milimetrov. Tako prečiščena odpadna voda manj obremenjuje biološki del čistilne naprave.

Slika: Nove fine grablje med obratovanjem

V prvem mesecu obratovanja, z vgrajenimi novimi napravami, že zaznavamo močno povečanje pretočnosti skozi mehanski del čiščenja čistilne, saj se izloča veliko več odpadkov iz odpadnih voda kot na stari napravi. Prav tako so težave z mašenjem in prekomerno obrabo odpravljene. Čistilna naprava lahko sedaj nemoteno sprejme in prečisti tudi maksimalno dovoljeno količino odpadne vode.
